Straßenbauverwaltung des Landes Niedersachsen Straße / Abschnittsnummer / Station: L 21 von Abs. 10 / Stat. 2,607 bis Abs. 30 / Stat. 3,731 und L 821 Abs. 10 / von Stat. 0,013 bis Stat. 0,555
<p style="text-align: center;">Neubau eines Radweges an der L 21 Holte – Potshausen – Stickhausen</p>

FESTSTELLUNGSENTWURF

Protokoll zur Baumhöhlenkontrolle

Neubau eines Radweges an der L21 Holte-Potshausen-Stickhausen

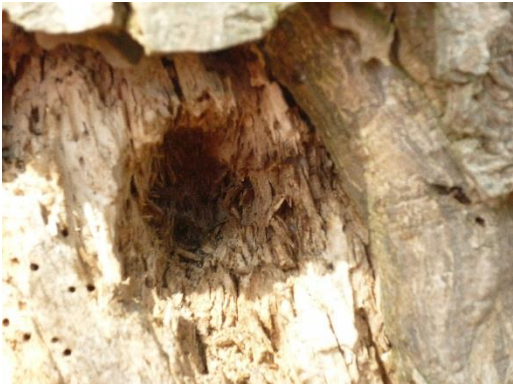
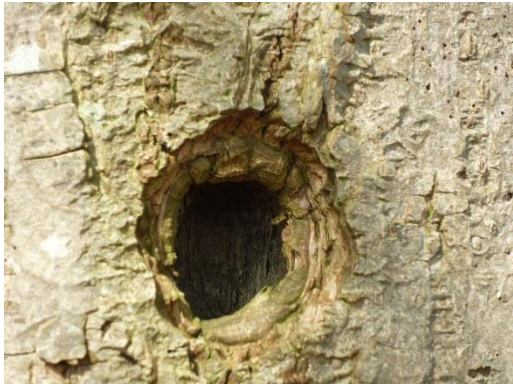
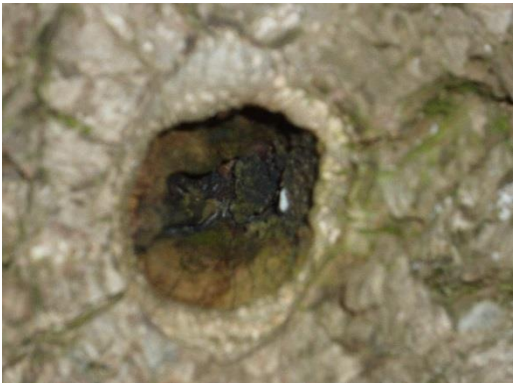
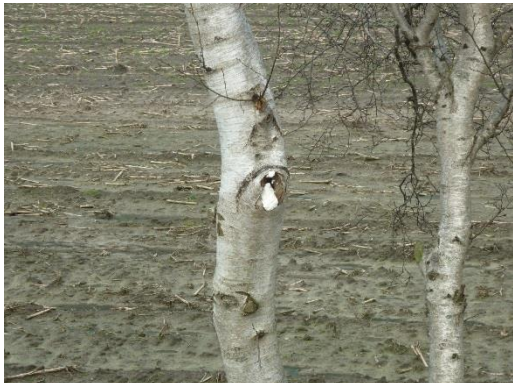
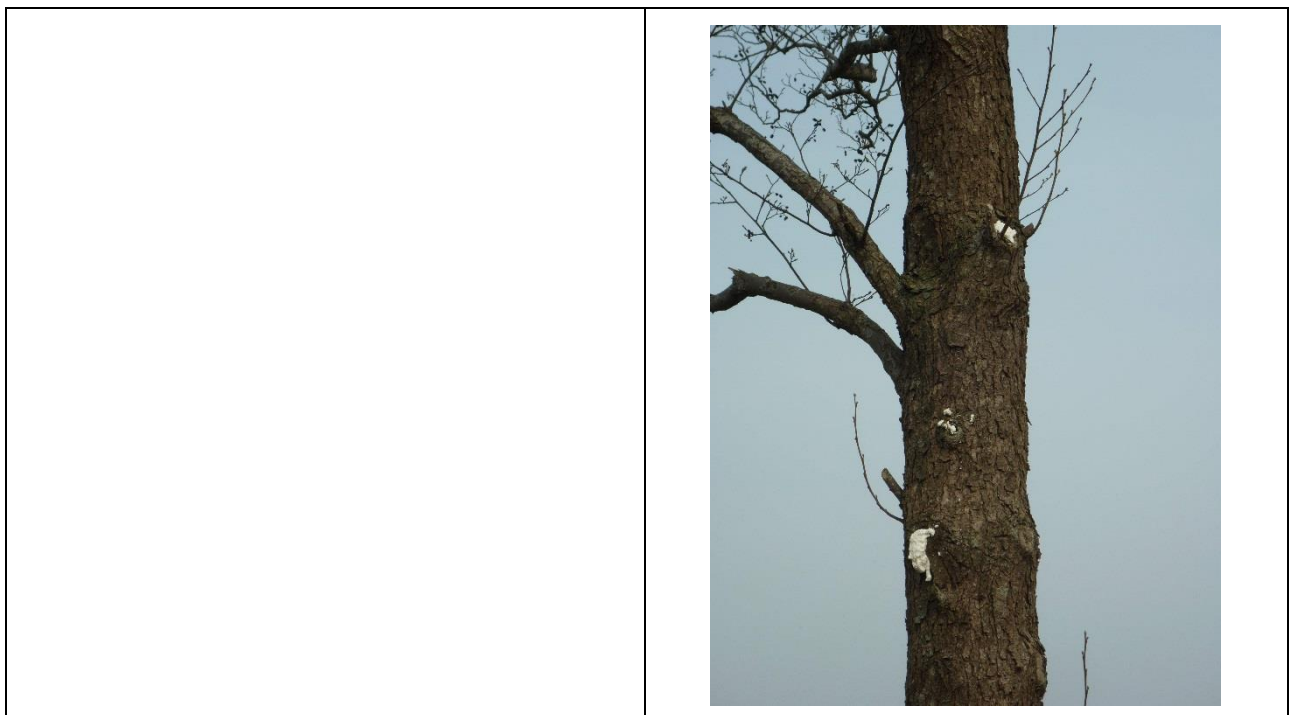
<p><u>Ergebnisse</u></p> <p>Entlang der Straße konnten einige Bäume mit Totholzelementen, in Form von toten Ästen (Astabbrüchen), Astlöcher/-risse, Rindenrisse, Stammrisse und/oder Stammhöhlen nachgewiesen werden.</p> <p>Die untersuchten Bäume waren überwiegend mit noch nicht ausgeprägten Spechtlöchern versehen, die noch keine weiteren Aushöhlungen aufgewiesen haben</p> <p>Des Weiteren konnten an den Bäumen Astabbrüche wie auch Astlöcher/-risse festgestellt werden.</p> <p>Bei den an den Bäumen nachgewiesenen Astabbrüchen wie auch Astlöcher/-risse handelte es sich größtenteils um kleinere Vertiefungen, die allerdings keine weiteren Aushöhlungen besaßen. Ein Teil der nachgewiesenen Astlöcher/-risse waren nach oben geöffnet und durch Fäulnisprozesse sowie hohe Feuchtigkeit gekennzeichnet. Geeignete Brutplätze/Quartiere für Fledermäuse oder Vögel stellen diese Strukturen nicht dar.</p> <p>Bei den an einzelnen Bäumen vorhandenen Rindenrissen handelte es sich sowohl um Risse im Bereich des Stammfußes als auch in der Baumkrone. Die Rindenabbrüche / Rindenaufweitungen besitzen aufgrund der nur kleinflächigen Ausbildung und des geringen Isolationseffektes/Frostschutzes kein geeignetes Quartierpotential für überwinternde Fledermäuse. Darüber hinaus waren die Rindenrisse gut einsehbar, Nach- oder Hinweise auf die Nutzung durch Vögel oder Fledermäuse konnten nicht erbracht werden.</p> <p>Bei den an den Bäumen nachgewiesenen Stammhöhlen handelte es sich zum Teil um kleinere Vertiefungen, die allerdings keine weiteren Aushöhlungen besaßen. Ein Teil der nachgewiesenen Stammhöhlen waren nach oben geöffnet und durch Fäulnisprozesse sowie hohe Feuchtigkeit gekennzeichnet. Geeignete Brutplätze/Quartiere für Fledermäuse oder Vögel stellen diese Strukturen nicht dar.</p> <p>Die Bäume an denen Astlöcher, Stammhöhlen und /oder Stammrisse mit Aushöhlungen bzw. weiteren Vertiefungen festgestellt wurden, sind unter Anwendung eines Hubsteigers mittels Endoskop (PCE-VE 300) auf Besatz überprüft worden.</p> <p>Im Ergebnis konnten keine Nachweise von Fledermäusen oder Vögeln erbracht werden. Um ausschließen zu können, dass es sich bei den genannten Strukturen um potentiell dauerhafte, nicht besetzte Quartiere handelt, wurden die Bäume neben der Kontrolle mittels Endoskop ebenfalls auf Nutzungsspuren, wie z.B. Urin- und Kotspuren von Fledermäusen untersucht. Nach- bzw. Hinweise konnten nicht festgestellt werden.</p> <p>Im Zuge der Baumhöhlenkontrolle mittels Hubsteiger wurden die potentiell möglichen Habitatstrukturen wie z.B. Spechtlöcher ohne weitere Vertiefungen sowie auch die ausgeprägten Habitatstrukturen, bei denen im Ergebnis keine Nachweise von</p>

Fotos vom 10.04.2018	
Nachgewiesene Spechthöhlen und Astlöcher ohne weitere Vertiefungen

<p>Fledermäusen oder Vögeln erbracht werden konnten, mit Bauschaum verschlossen.</p> <p><u>Zusammenfassung</u> Im Rahmen der Baumhöhlenkontrolle konnte festgestellt werden, dass die im Zuge der Radwegeplanung zu entfernenden Gehölzbestände, keine geeigneten bzw. genutzten Quartierstrukturen für Fledermäuse aufweisen. Mit dem Verschluss der potentiell geeigneten Strukturen wird zudem ein zukünftiger Besatz unterbunden. Artenschutzrechtliche Verbotstatbestände können dementsprechend ausgeschlossen werden.</p> <p><u>Weiteres Vorgehen</u> Die zum jetzigen Zeitpunkt mit Staren besetzte Pappel (Bau-km: 1+1950) ist, um artenschutzrechtliche Verbotstatbestände ausschließen zu können, vor Beginn der Baumfällungen auf Besatz zu überprüfen.</p>
Sonstiges/Vermeidungs-, Verminderungsmaßnahmen	Die geplante Gehölzentfernung ist innerhalb des gesetzlich festgesetzten Zeitraums (zwischen Anfang Oktober und Ende Februar) und damit außerhalb der Brutzeit durchzuführen. Verstöße gegen § 44 BNatSchG können damit ausgeschlossen werden.

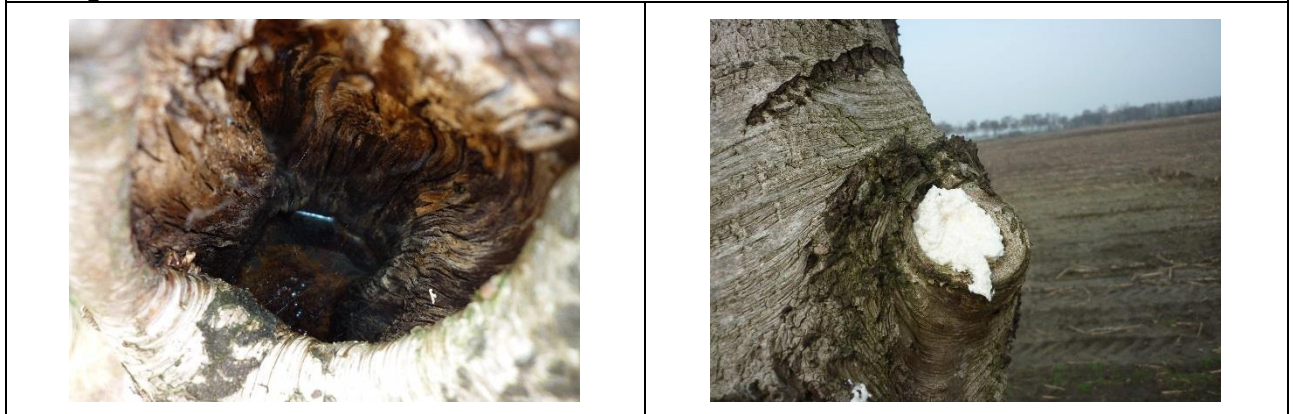
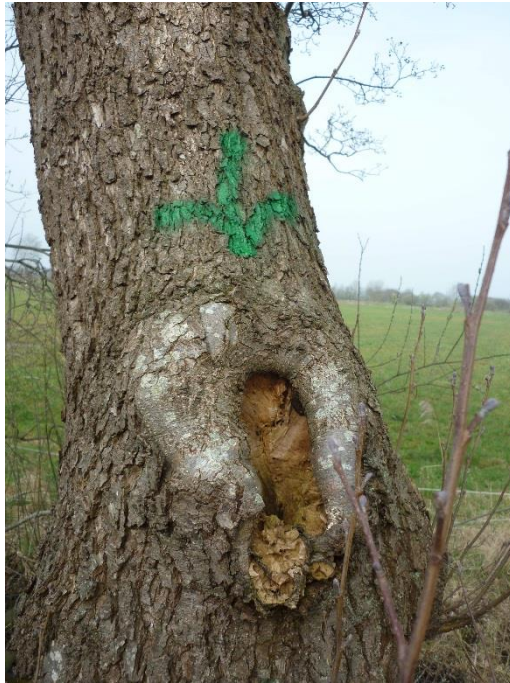
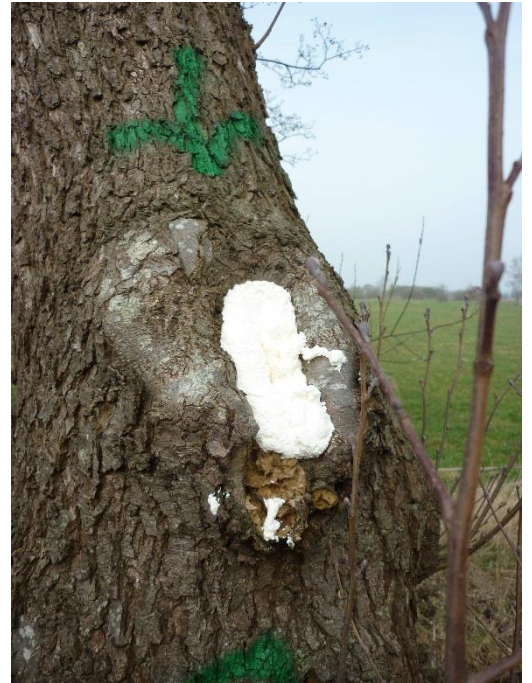
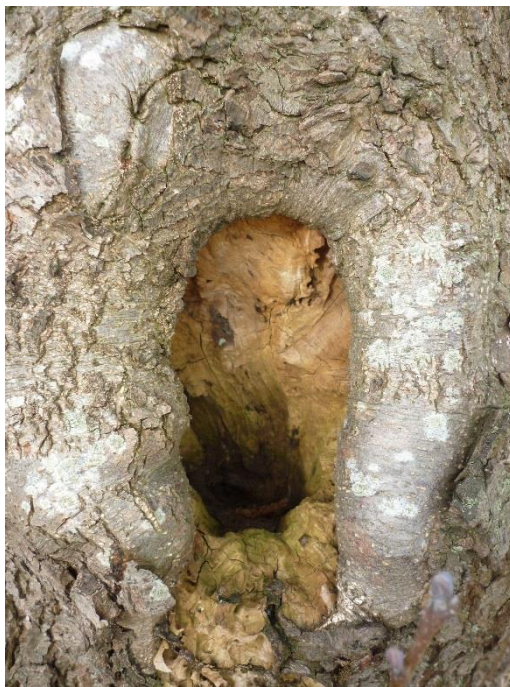
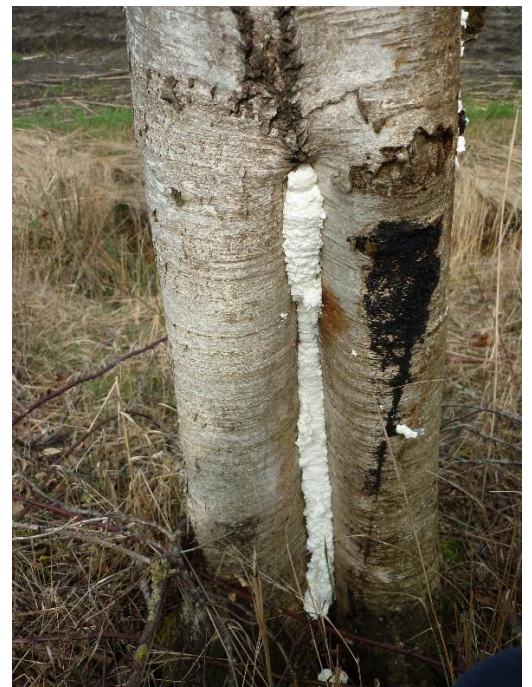
Nachgewiesene Astlöcher/Astabbrüche und Stammrisse/Rindenabrisse

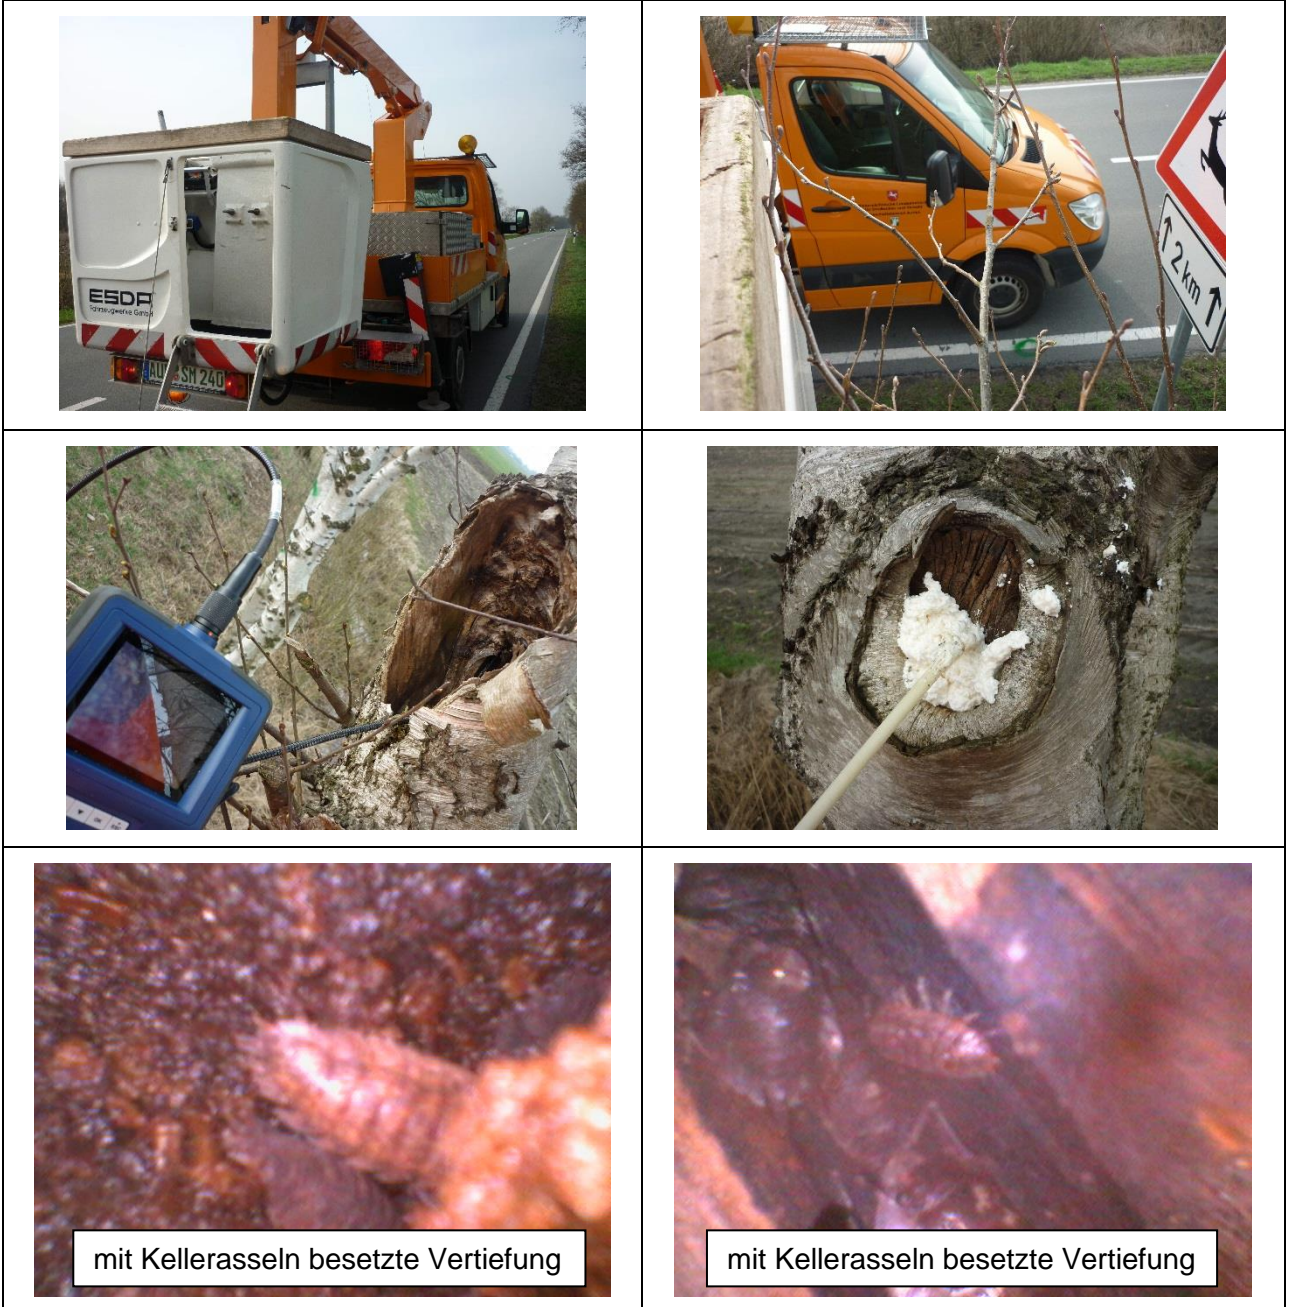
Baumhöhlenkontrolle mittels Hubsteiger, Anwendung Endoskop und Verschließung der potentiellen Habitatstrukturen
